## LAMPIRAN

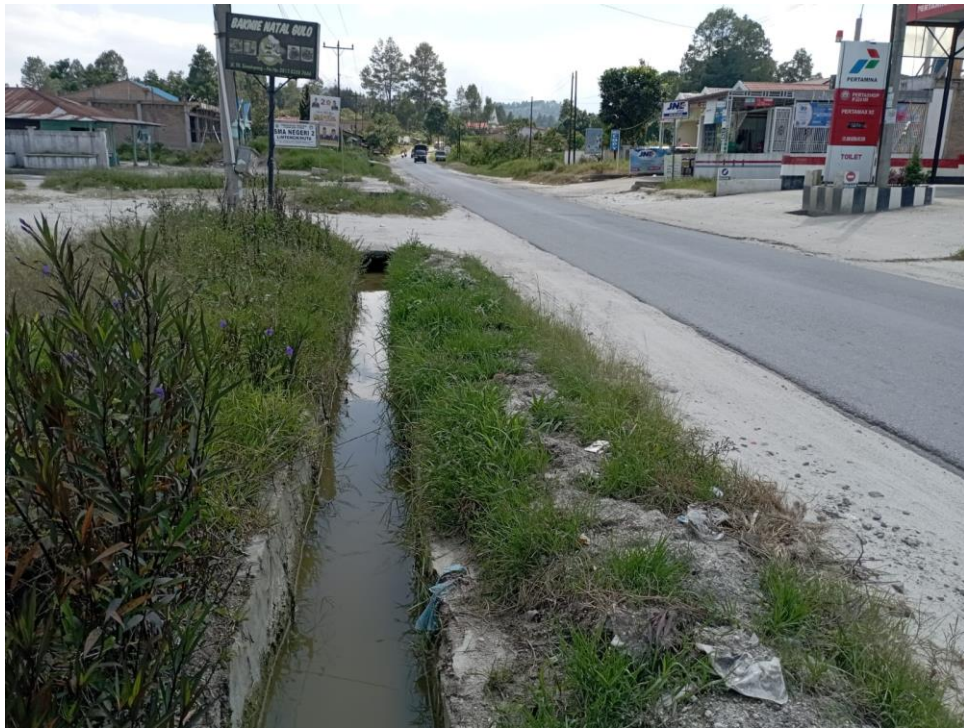
Gambar 4.3 : Kondisi depan SMAN 2 Lintongnihuta yang menjadi area genangan  
*Sumber : Dokumentasi pribadi*

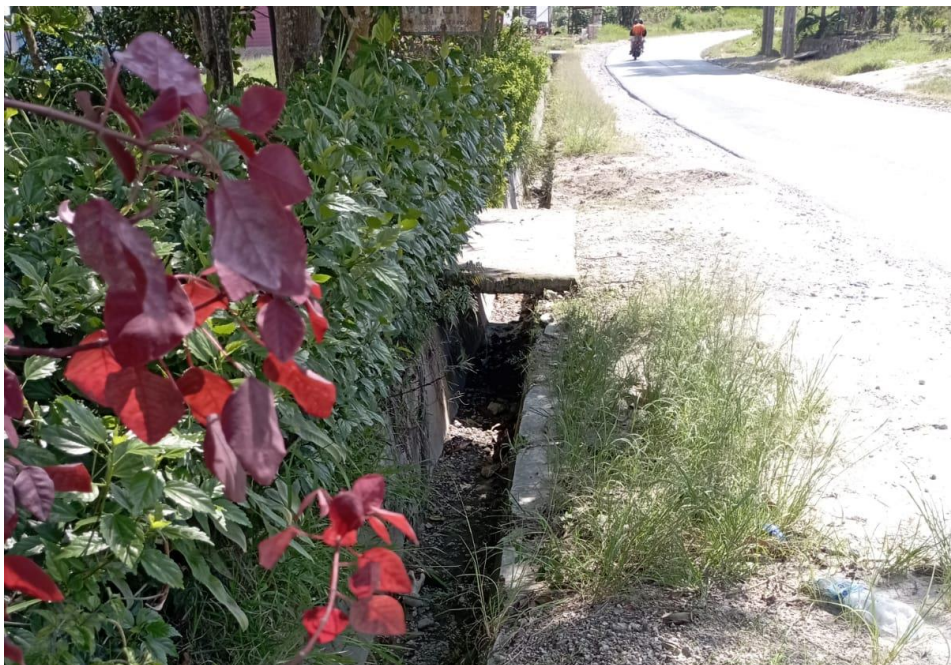
Gambar 4.4 : Kondisi Saluran Existing  
*Sumber : Dokumentasi pribadi*
