DAMPAK GENANGAN AIR TERHADAP KERUSAKAN JALAN DI JL. UDARA BERASTAGI - SIMPANG DESA SEMANGAT, DUSUN IV KOTA BERASTAGI

THE IMPACT OF WATER FUNDING ON ROAD DAMAGE ON JL. BERASTAGI AIR - SIMPANG VILLAGE SPIRIT, VILLAGE IV, BERASTAGI CITY

Parada Afkiki Eko Saputra*, Fatmila

Universitas Quality, Indonesia

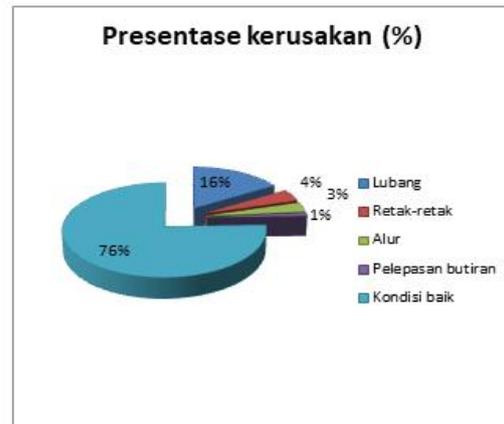
No	Distress Type	Luas Kerusakan (m ²)	Luas Terhadap Panjang Jalan (m ² /km)	Presentase Kerusakan (%)
1	Lubang	718,30	607,47	16,11
2	Retak-retak	195,40	164,46	4,11
3	Ambblas	0,00	0,00	0
4	Alur	153,30	130,06	3,25
5	Pelepasan butiran	47,90	40,25	1,01
6	Kondisi baik	0,00	0,00	75,52
	Total	1,114,9	942,24	100

Gambar 1. Diagram presentase jenis kerusakan Jalan Udara Berastagi – SimpangDesa Semangat, Dusun IV Kota Berastagi

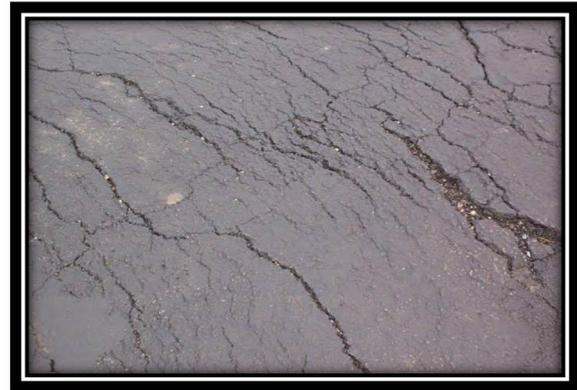
Kerusakan dengan lebar celah bervariasi antara 3mm sampai 6mm. Daerah kerusakan banyak dijumpai di antara sta 0+80 sampai 0+200 dan sta 0+650 sampai 0+800. Total luas kerusakan 80,9 m²

- Kurangnya gesek internal dalam base sehingga tanah dasar kurang stabil.
- Adanya penyusutan pada lapis dibawahnya

Gambar 2. Kondisi Retak Rambut Di Lokasi

No	Jenis kerusakan	Luas kerusakan (m ²)	Metode Perbaikan			
			P ¹	P ²	P ³	P ⁴
1	Retak halus	90,50	X	-	-	-
2	Retak kulit buaya	152,20	X	-	-	X
3	Retak pinggir	195,90	X	-	-	X
4	Retak refleksi	120,30	X	X	X	-
5	Alur	151,20	X	-	-	X
6	Lubang	195,50	X	-	-	X
7	Pelepasan butir	13,50	X	-	-	-
8	Pengelupasan lapisan permukaan	34,40	X	-	-	-
Jumlah		953,5	8	1	1	4

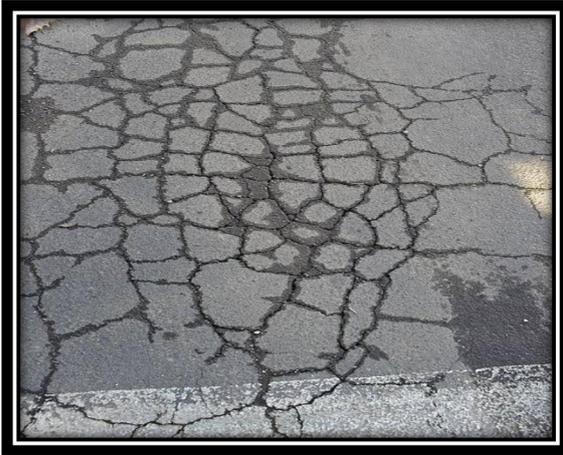
Kondisi retak bersegi banyak dan membentuk jaringan (poligon) pada lapis permukaan dengan lebar celah > 3mm. daerah kerusakan banyak dijumpai diantara sta 0+150 sampai 0+300 dan sta 0+700 sampai 0+850 sampai 0+ 900. Total luas kerusakan 140,0 m²

- Gerakan lapisan pondasi
- Kelelahan dari permukaan
- Modulus lapis pondasi rendah
- Lapis pondasi terlalu getas.

Retak ini disebabkan oleh kelelahan akibat beban lalu-lintas berulang-ulang. Retak kulit buaya terjadi hanya pada daerah yang dipengaruhi beban kendaraan secara berulang-ulang, seperti pada lintasan roda. Karena itu, retak ini tidak menyebar ke seluruh area perkerasan, kecuali jika pola lalu-lintasnya juga menyebar. Pola retak yang terjadi menyeluruh ke area perkerasan, dan bukan akibat pengaruh oleh beban lalu-lintas adalah "retak blok" (block cracking).

Gambar 3. Kondisi Retak Kulit Buaya Di Lokasi

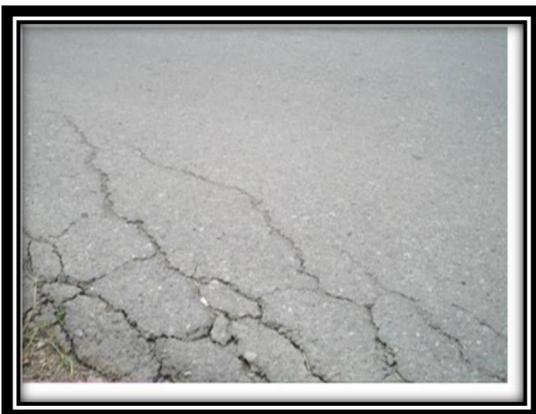
Jenis retak ini paling sering dijumpai pada jalan ini retak terjadi sejajar dengan pinggir perkerasan serta memanjang dengan cabang mengarah ke bahu jalan, dengan jarak retakan sekitar 0,3 - 0,6, lebar celah mencapai 2cm. daerah kerusakan banyak dijumpai antara sta 0+300 sampai 0+600 dan sta 0+700 sampai 0+800. Total luas kerusakan 192,9 m², umumnya retak ini disertai dengan terjadinya amblas

- Kurangnya dukungan bahu jalan
- Kembang susut tanah sekitar
- Bau jalan turun
- Adhesi permukaan tanah
- Terjadi erosi pada bahu jalan

Gambar 4. Kondisi Retak Pinggir Di Lokasi

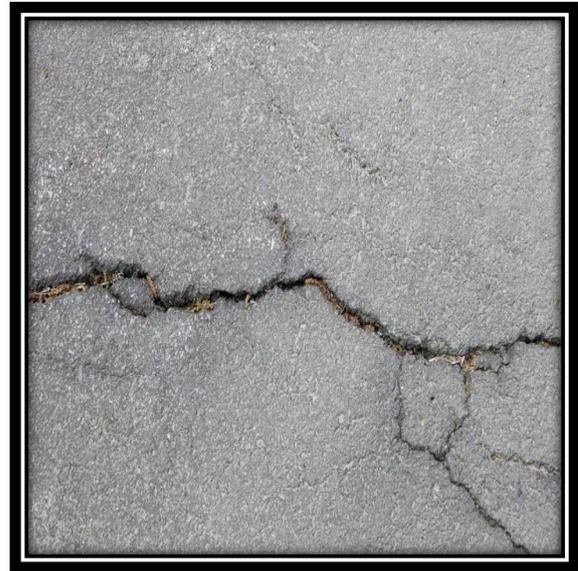
Kondisi retak berbentuk memanjang, melintang, diagonal, dan membentuk blok dan lebar celah mencapai 1cm. daerah kerusakan banyak dijumpai diantara sta 0+400 sampai 0+600 dan sta 0+700 sampai 0+850. Total luas kerusakan mencapai 121,5 m²

Terjadi gerakan vertical dan horizontal pada lapisan dibawah lapis tambahan, yang timbul akibat ekspansi dan kontraksi saat terjadi perubahan temperature dan kadar air.

Gambar 5. Kondisi Retak Refleksi Di Lokasi

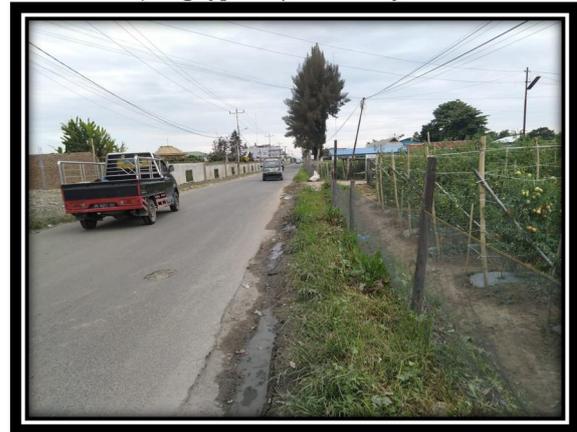
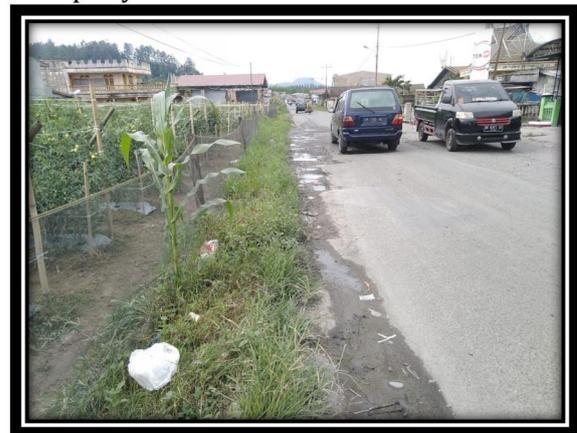
Berdasarkan analisis langsung dilapangan Kondisi drainase pada jalan tersebut sangat memprihatikan dan di sepanjang jalan ada yang tidak mempunyai saluran drainase. Hal ini diakibatkan karena kurangnya kesadaran masyarakat yang membuang sampah pada drainase hingga menyebabkan sedimentasi, air berwarna hitam, keruh, tumbuhnya rumput liar, pada saluran drainase dan juga. Peranan Jalan Udara Berastagi sebagai penghubung antar desa menuntut adanya sarana dan prasarana yang memadai untuk menunjang kegiatan

Gambar 6. Ruas Jalan Yang Tidak Mempunyai Drainase

Gambar 7. Ruas Jalan Yang Tidak Mempunyai Drainase

1. Melakukan solusi perencanaan/pembangunan ulang pada daerah yang rawan genangan di beberapa titik di jalan tersebut.
2. Melakukan penyuluhan kepada masyarakat terhadap pentingnya menjaga kebersihan saluran drainase pada jalan raya.

3. Melakukan penambahan dimensi pada saluran drainase agar drainase berfungsi dengan baik.
4. Melakukan penyuluhan kepada masyarakat sekitar yang menggunakan daerah resapan air sebagai lahan pertanian atau pemukiman.
