EVALUASI TIANG BOREPILE DENGAN PIT TEST PADA PROYEK JAS – 2 BH 38 DI KABANJAHE

EVALUATION OF BOREPILE POLE WITH PIT TEST ON THE JAS – 2 BH 38 PROJECT IN KABANJAHE

Foundation integrity testing has been carried out on the Araskabu Siantar Railway bridge construction project (JAS-2). Foundation testing is carried out using the Pile Integrity Test (PIT) tool to obtain data from the field, direct testing is carried out on foundation piles that are ready to be tested and other data is coordinated with several parties. Testing the foundation with the Pile Integrity Test is carried out to determine whether there is damage to the foundation in the soil, and to determine the actual depth of the foundation and to determine whether there are lumps of concrete in the soil. The test was carried out on 2 pillars with 24 pillars each, in other words, the number of piles tested was 48 foundation piles with a pile diameter of 80 cm and an average pile depth of 19 m.

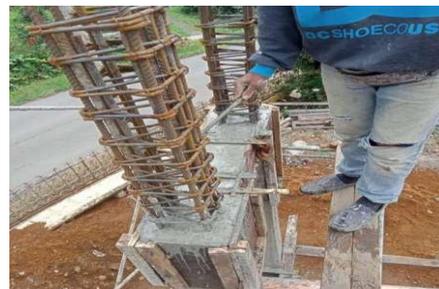
Gambar 1. Pemasangan Tiang

Pengujian *Pile Integrity Test* ini dilakukan pada pondasi bore pile pada proyek pembangunan jembatan Araskabu Siantar, Penulis memfokuskan penelitian pada Pilar 1 dan Pilar 2 yang terdiri dari 12 tiang pondasi beton dengan panjang masing-masing tiang yaitu 19 m dan diameter tiang 80 cm. Pada masing-masing ujung tiang di atas permukaan tanah terdapat ukuran yang berbeda-beda dan tidak rata \pm 0,5- 1,0 m. Bisa dilihat pada gambar di bawah :

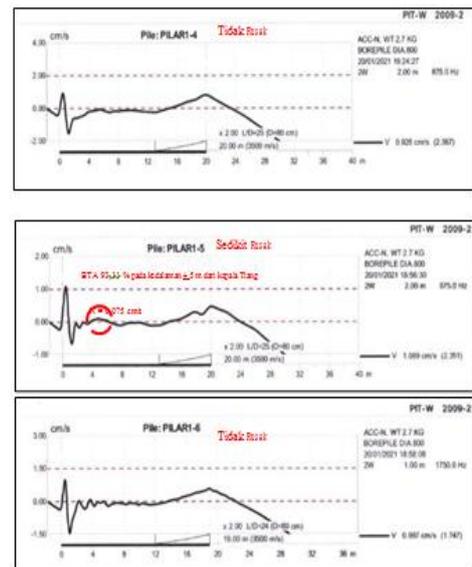
Gambar 4.3.1 Grafik Hasil Pengujian P.I.T

Hasil pengujian *Pile Integrity Test* pada Pilar 1 di dominasi dengan kondisi tiang bagus yaitu 12 tiang memiliki kondisi bagus dan 2 tiang memiliki kondisi sedikit rusak tanpa mempengaruhi daya dukung aksial, contoh data tiang yang telah dianalisa dapat dilihat pada gambar dibawah

Nomor Tiang	Dimensi Tiang (mm)	Analisa	Catatan
PI-04	Ø 800	Tidak ada keganjilan yang ditemukan sepanjang tiang. Dengan kata lain tiang dalam keadaan bagus	Tidak rusak
PI-05	Ø 800	Penurunan impedansi tiang dengan BTA 93.11 % diasumsikan terjadi pada kedalaman ± 5 m dari kepala tiang uji	Sedikit rusak
PI-06	Ø 800	Tidak ada keganjilan yang ditemukan sepanjang tiang. Dengan kata lain tiang dalam keadaan bagus	Tidak rusak

Pada saat *impact* akibat pukulan *hammer*, terjadi puncak gelombang awal sekitar $v = 1$ ms, kemudian diikuti dengan gelombang datar yang tidak melebihi garis 0,0 ms dengan *W.S (wave speed)* 3500 m/s . Oleh karena tidak ada keganjilan yang ditemukan sepanjang tiang maka

dengan kata lain tiang dapat dikatakan dalam keadaan bagus.

B. Pilar 1 Tiang 05

Pada saat impact akibat pukulan *hammer*, terjadi puncak gelombang awal sekitar $v = 1,089$ ms, kemudian diikuti dengan terjadinya tegangan pada gelombang yang menghasilkan puncak dengan respon kecepatan yang meningkat pada $n = 0.075$ ms dengan W.S (*wave speed*) 3500 m/s. Terjadi penurunan impedansi tiang dengan B.T.A 93.11 % diasumsikan terjadi pada kedalaman ± 5 m dari kepala tiang uji, dengan kata lain tiang dapat dikatakan dalam Sedikit Rusak. Ada beberapa kemungkinan yang dapat menyebabkan terjadinya hal tersebut, yaitu kemungkinan karena adanya cacat atau suatu anomali pada tiang maka terjadi perubahan impedansi pada tiang.

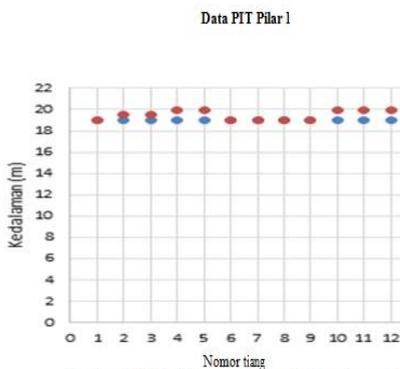
Gambar 4.3.2 Grafik perbandingan Panjang tiang pada Pilar 1

Hasil pengujian *Pile Integrity Test* pada Pilar 1 di dapatkan Panjang tiang yang bervariasi antara 19 m , 19,5 m dan 20 m. sedangkan data desain awal Panjang tiang direncanakan 19 m. Perbandingan dari hasil panjang tiang pada Pilar 1 ditampilkan dalam grafik dan tabel berikut ini:

No. Tiang	1	2	3	4	5	6	7	8	9	10	11	12
Desain	19	19	19	19	19	19	19	19	19	19	19	19
PIT	19,0	19,5	19,5	20,0	20,0	19,0	19,0	19,0	19,0	20,0	20,0	20,0
