ANALISIS PEMAKAIAN MESIN *JET GROUT* PADA PROYEK *THE MANHATTAN MALL & CONDOMINIUM-MEDAN*

Abstrak

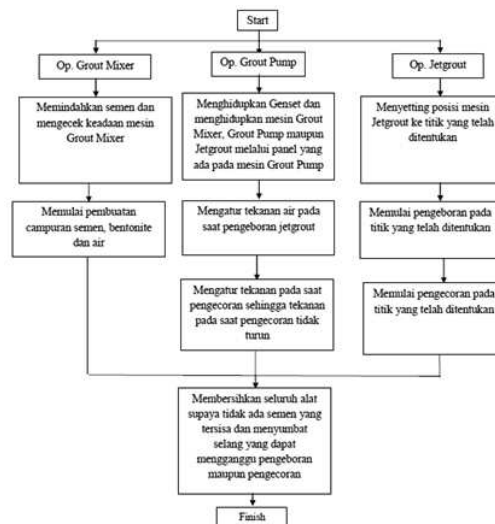
Gambar 1.1 Diagram Alir Pengerjaan Jetgrout

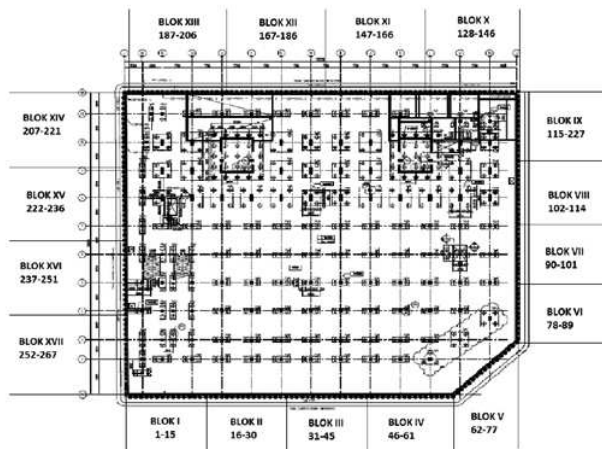
Lokasi penelitian penggunaan mesin *jetgrout* dilakukan di daerah yang akan dilakukan pembuatan basement pada sebuah *condominium*. Area keseluruhan diperkirakan memiliki panjang 102,134 m, dan dengan lebar 85.516 m. Titik pengerjaan *jetgrout* memiliki posisi yang berdekatan sehingga memiliki nilai SPT N yang relatif sama. Pada kesempatan ini peneliti akan meneliti hubungan antara nilai SPT N dengan pengerjaan mesin *jetgrout*.

Gambar 3.1 Lokasi Pekerjaan *Jet Grout*
